A cloaca romana de Beja

A sua importância para o conhecimento urbanístico de Pax Iulia

Miguel Serra
Joaquim Garcia

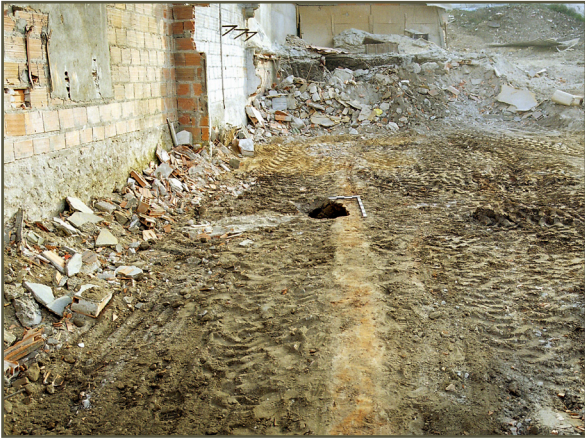
A demolição acabou por levar à sua detecção, colocando à vista o topo da abóbada.

Durante este processo danificou-se uma parte da abóbada com gravidade, pois criou-se um rombo na estrutura. O resto da abóbada sofreu alguns danos menores, que resultaram da raspagem do terreno.

Fig. 1 - Identificação e limpeza da cloaca

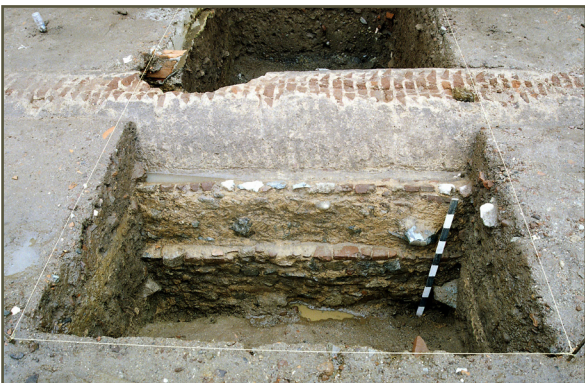
Na sondagem 3 foi detectada a cloaca, que poderá em parte ainda ser a original de época romana, apesar da sua abó-

Esta estrutura é composta por dois muros laterais em pedra irregular, de dimensões variáveis entre 0.05 m e 0.30 m de espessura, com tijolos maciços, unidos por uma argamassa de cal hidráulica de tonalidade amarela.

Estes muros tem cerca de 0.70 m de altura em pé direito, a partir dos quais se ergue outro muro com as mesmas características a nível de materiais de construção, mas ligeiramente quebrado para o interior (com cerca de 0.40 m de altura), a partir do qual arranca a abóbada quebrada, constituída por tijolo e argamassas idênticas às descritas.

Fig. 3 - Sondagem 3, alçado da cloaca

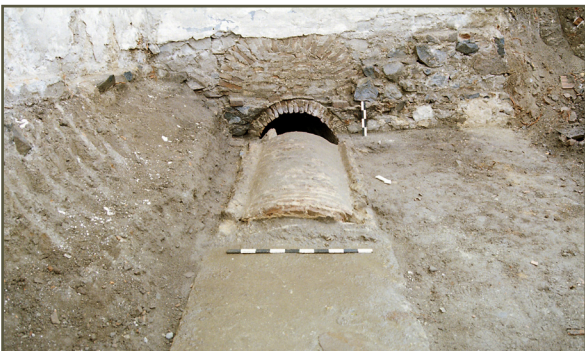
Entre a sondagem 3 e a parede do edifício da Discoteca Praxis, existe um troço com cerca de 8 metros de comprimento em que a abóbada foi suprimida, tendo sido construída uma placa de betão em sua substituição, provavelmente no decurso da utilização da serralharia que aí laborava. Destaque-se o facto de existir uma tampa nesta placa que permite o acesso ao interior, o que possibilitou verificar o estado de conservação regular dos muros laterais, bem como a existência de degraus ao longo da caleira, que serviriam para a água em descarga ganhar força em troços de maior comprimento.

Fig. 4 - Placa de cimento

placa amovível de betão armado aligeirado. Esta decisão deveu-se ao facto de nesta zona não existir vestígio algum da abóbada original e possibilitar aceder ao interior sempre que seja necessário para acções de limpeza e manutenção de todo este troço.

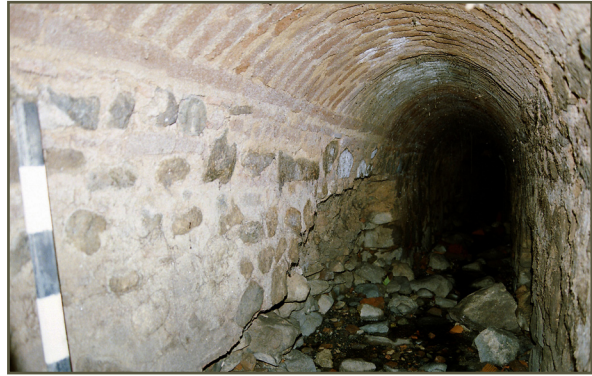
No interior é possível verificar que à excepção da abóbada, toda a estrutura parece ter sido construída num só momento, não se observando reconstruções ou acrescentos, o que permite colocar a hipótese de se tratar da cloaca romana original.

Fig. 5 - Interior da cloaca

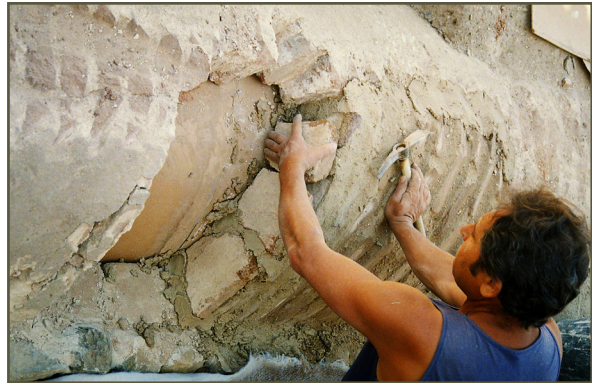
Fig. 6 - Pormenor de restauro da abóbada

Pretendeu-se consolidar e reconstituir a zona da abóbada afectada (área 1), utilizando a mesma técnica construtiva e materiais compatíveis com os originais, conferindo assim integridade física a toda a estrutura e recuperando a funcionalidade desta construção. Na área 2 optou-se por colocar uma

- Limpeza pormenorizada de terras acumuladas.
- Remoção de material pétreo solto do interior da estrutura.
- Consolidação do material cerâmico da abóbada.
- Limpeza de argamassas empobrecidas do aparelho em alvenaria.
- Preenchimento de juntas e lacunas no aparelho de alvenaria, com argamassa à base de cal hidráulica.
- Manufatura de uma cofragem interior, para molde da reconstituição da abóbada.
- Aplicação de filme protector na estrutura original.
- Reconstrução da abóbada com tijolo maciço, com as mesmas dimensões e características do original.
- Desmontagem de cofragem.
- Aplicação de geotêxtil no exterior de toda a estrutura.
- Acondicionamento e selagem com terra e areia de toda a estrutura e sondagem arqueológica.

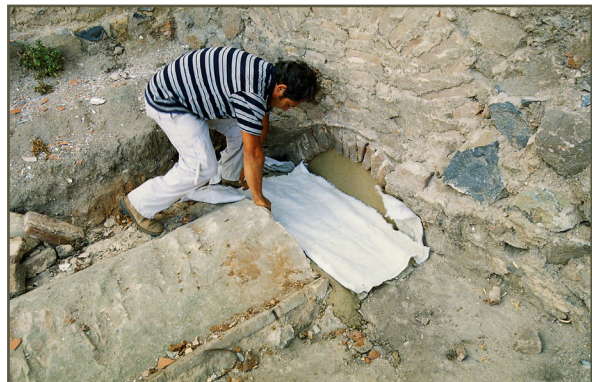
Fig. 7 - Fecho de rombo na abóbada

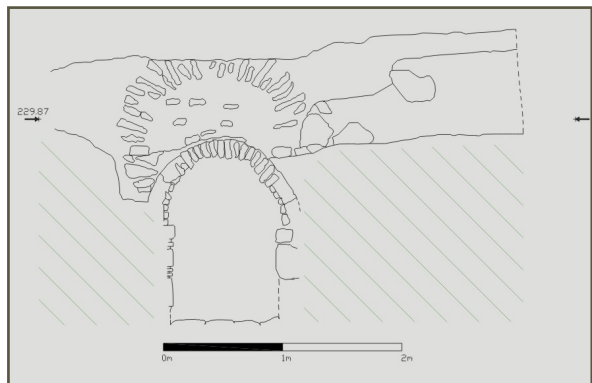
Em planta observa-se que os tijolos da abóbada estão dispostos no sentido da largura da cloaca e não longitudinalmente, como acontece com os tijolos em cunha do troço que conecta com o edifício da Discoteca Praxis, fazendo crer que se trata de uma obra posterior ou de reconstrução, o que é reforçado pelo facto de o troço inicial possuir uma abóbada de arco de volta perfeita e ser de dimensões superiores ao troço por nós intervencionado, verificando-se que na zona de contacto entre ambas os espaços não são completamente preenchidos.

Fig. 8 - Arco da cloaca original (edifício Praxis)
