# Casa do Lanternim (Mértola)

## Contributo para a história local

### Resumo

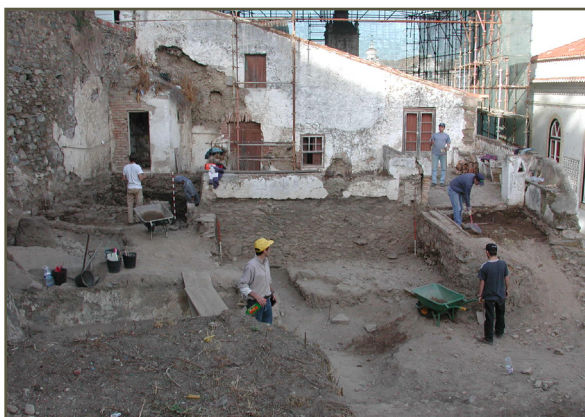
Fig. 2 e 3 - Intervenção arqueológica no logradouro.

As escavações arqueológicas realizadas no logradouro da Casa do Lanternim procuraram realizar-se em área (cerca de 300 m<sup>2</sup>) e, tanto quanto possível, até à rocha base, sendo nalguns locais atingidas profundidades de cerca de 4 metros. O interior do referido imóvel foi alvo de acompanhamento

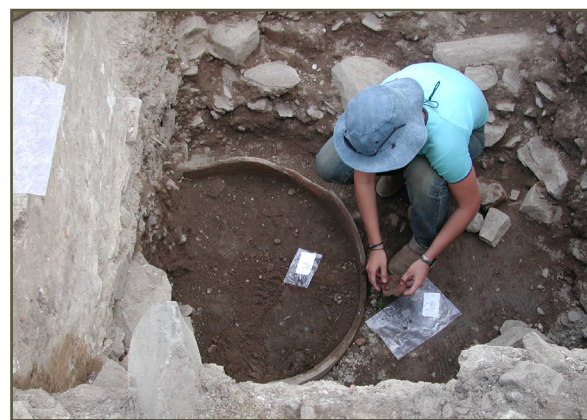
Fig. 4 - Grande talha in situ.

Na zona do logradouro, abaixo do pavimento, foi detectada a parte inferior de uma grande talha, cujo fundo não se encontrava no seu local de origem (como se deduzia da inclinação que a peça apresentava e da ausência de qualquer material para a sua sustentação). Relacionado com a talha foi descoberta uma moeda de cobre “Três reais” de D. João III (1521-1557).

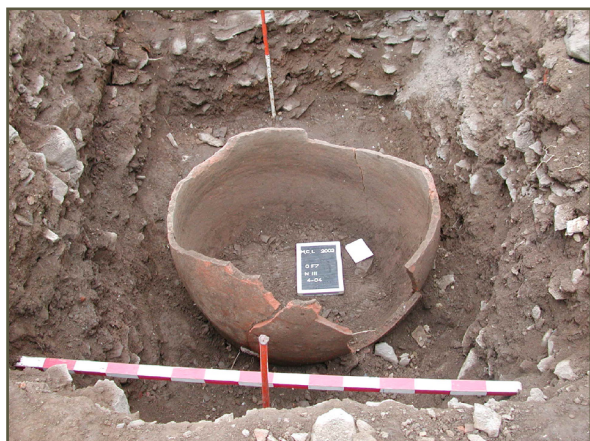
Fig. 5 - Grande talha in situ.

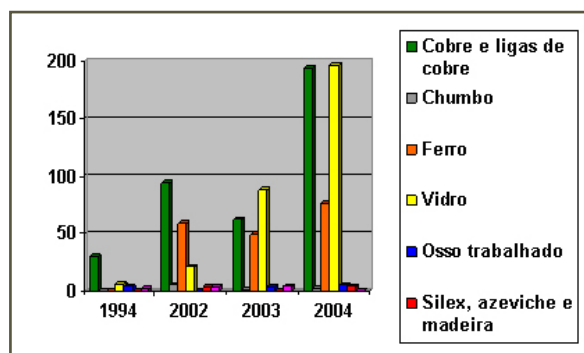
Gráfico 2 – Materiais não cerâmicos exumados em 1994, 2002, 2003 e 2004. No inventário geral estão também incluídos alguns materiais orgânicos, alguns objectos de cerâmica branca (cachimbos) e escórias de vidro.

Metodologicamente, relativamente aos materiais não cerâmicos, tendo em conta a sua quantidade e diversidade, considerou-se de extrema importância proceder a uma quantificação do espólio de forma a ter um conhecimento global que permitisse delinear a estratégia de trabalho em termos da intervenção de conservação e de estudo. Esta quantificação foi primeiro efectuada de uma forma geral em que, em cada ano de intervenção, se isolaram os materiais que seriam alvo de estudo, tendo estes sido inventariados, sumariamente caracterizados e efectuada uma primeira avaliação do seu estado de conservação. Numa segunda fase procedeu-se a uma divisão sectorial que forneceu dados quantitativos dos grandes grupos identificados: cobre e ligas de cobre, chumbo, ferro, osso trabalhado, sílex, vidro e materiais compósitos (gráficos 1 e 2).

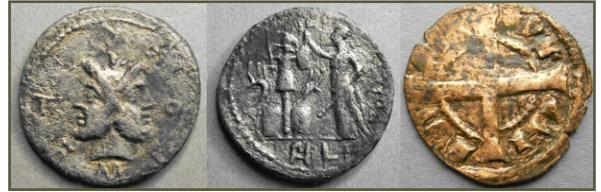
Fig. 9 - Denário (anverso e reverso) e Dinheiro de D. Sancho I (1223/48).

Entre os materiais metálicos destaca-se uma grande quantidade de moedas do período romano (entre elas um Denário do séc. I a.C. (119), medieval, moderno e contemporâneo. De salientar também um objecto de adorno de cobre com decoração prateada e *niello*, datável do séc. XIII/XIV e um mostrador de relógio com patine de prata e decoração requintada do séc. XVIII.

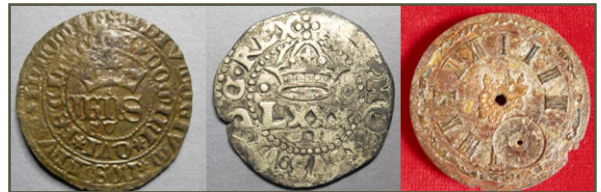
Fig. 10 - Real de 10 soldos de D. João I (1385/1433), 4 vinténs D. Afonso VI (1656/67) e mostrador de relógio – Séc. XVIII.

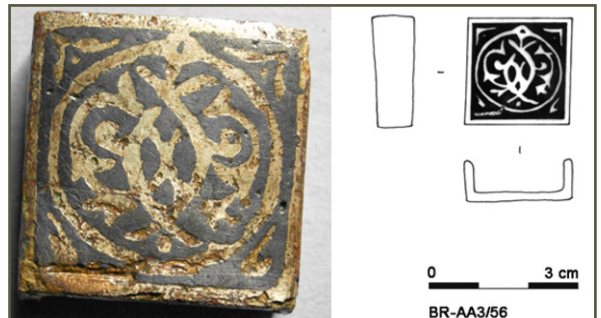
Fig. 11 - Objecto de adorno com decoração prateada e Niello – Séc. XIII.

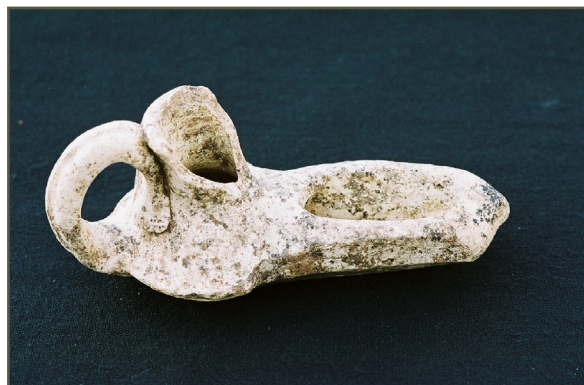
Fig. 15 - Candil – séc. XI/XII.

Entre os materiais islâmicos triados destaca-se um candil quase completo, um carimbo com inscrição árabe, fragmentos de cerâmica comum com pintura e fragmentos de cerâmica comum pertencentes a pequenas painéis com uma asa. Em termos cronológicos este lote abarca desde o séc. XI até à 1.ª metade do séc. XIII.

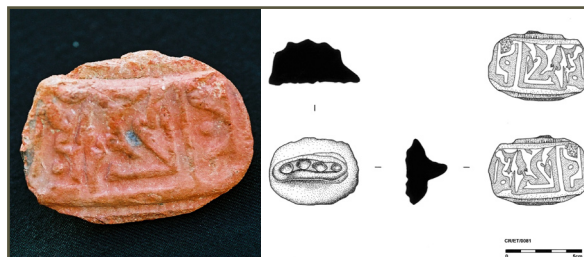
Fig. 16 - Carimbo com inscrição epigráfica (2ª metade séc. XII/1ª metade XIII).

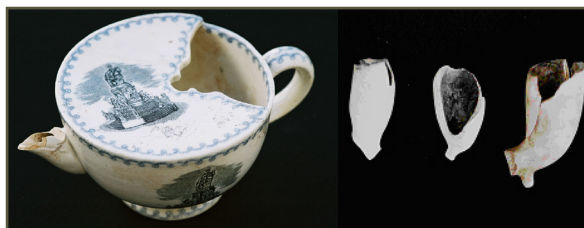
Fig. 17 - “Bebedouro” do séc. XVIII e cachimbos de cerâmica do séc. XVIII/XVIII.

Cerca de 50% dos fragmentos cerâmicos exumados correspondem a tipologias datáveis entre os séculos XVII e XX, de realçar os objectos do quotidiano como alguidares, pratos, tigelas e chávenas de cerâmica vidrada e faiança e outro tipo de objectos menos comuns como um “bebedouro” do séc. XVIII utilizado para alimentar os enfermos e um “escarrador” do mesmo período, objectos de faiança muito fina e porcelana com decoração cuidada, e um importante conjunto de cachimbos de cerâmica branca datáveis do séc. XVIII. Entre os exemplares de faianças identificamos alguns importados de Inglaterra; estas importações poderão estar relacionadas com a comunidade Inglesa que viveu na Mina de S. Domingos desde a segunda metade do século XIX até meados da centúria seguinte.

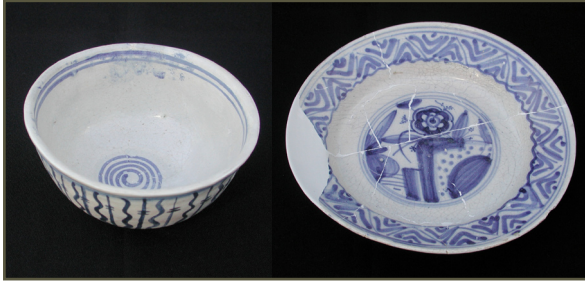
Fig. 18 - Tigela e prato de faiança - século XVIII/XIX.

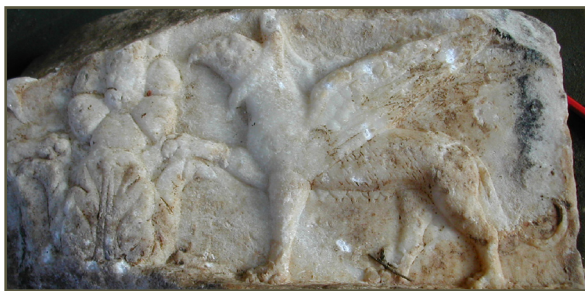
Fig. 19 - Fragmento arquitectónico com decoração em relevo – séc. I-II d.C.

Os materiais pétreos são principalmente constituídos por mármore branco ou acinzentado, de qualidade média/baixa, de grão grosso. Entre os materiais reutilizados no edifício encontra-se um fragmento em mármore muito fino, que no frontão tem insculpido um grifo afrontado a uma folha de acanto encimada por uma rosácea. A composição sugere a existência de um outro animal no outro extremo, buscando a simetria. Lateralmente a ornamentação é composta por um friso de folhas de acanto delimitada por uma linha de óvulos e um reticulado. Esta peça possui um trabalho de escultura requintado em que são cuidadosamente delineados os pormenores do animal. Possivelmente tratar-se-ia de um fragmento de um frontão de ara ou do entablamento de um edifício do século I – II d.C. Em resultado da desmontagem de algumas estruturas da antiga casa foi descoberto um pequeno capitel de mármore decorado com folhas de acanto, peça esta, possivelmente datável ao século III – IV. Na escavação foram também descobertos dois fragmentos de arquitectura decorativa, estes elementos, em mármore, tratando-se certamente de materiais reutilizados na construção da casa e que apontam para cronologias situadas entre os séculos VI e VII.

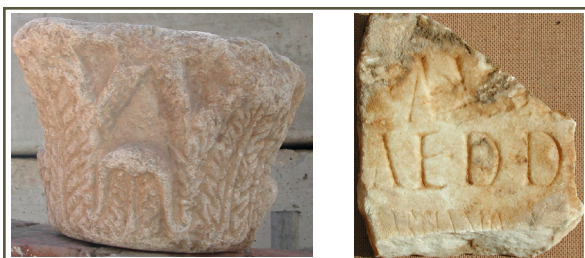
Fig. 20 - Capitel do séc. III-IV e fragmento de lápide com inscrição.
