Estudios Arqueológicos del Castillo de Cumbres de San Bartolomé Cumbres de San Bartolomé (Huelva)

Timoteo Rivera Jiménez
Eduardo Romero Bomba

Resumen

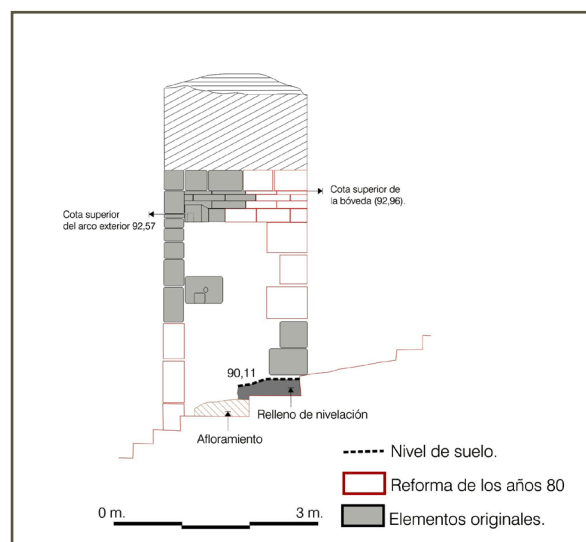
Fig. 3 - Sección de la poterna, con indicación de elementos originales y restaurados en los años 80.

En el paño sur, encontramos la poterna, o puerta secundaria, a la que la tradición local ha dado y conservado el sugerente nombre de "postigo de la traición". Ocupa una posición aproximadamente centrada en el desarrollo longitudinal del lienzo, para nada oculta, ni en sitio difícilmente accesible, sino todo lo contrario. Hacia el exterior está conformada por un arco ojival, realizado en sillería de granito. Presenta bóveda de cañón, y arco de medio punto hacia el interior, igualmente ejecutados en sillería de granito. Restaurada interior y exteriormente en los años 80, los restos originales conservados permiten precisar que esta misma debió ser su conformación original.

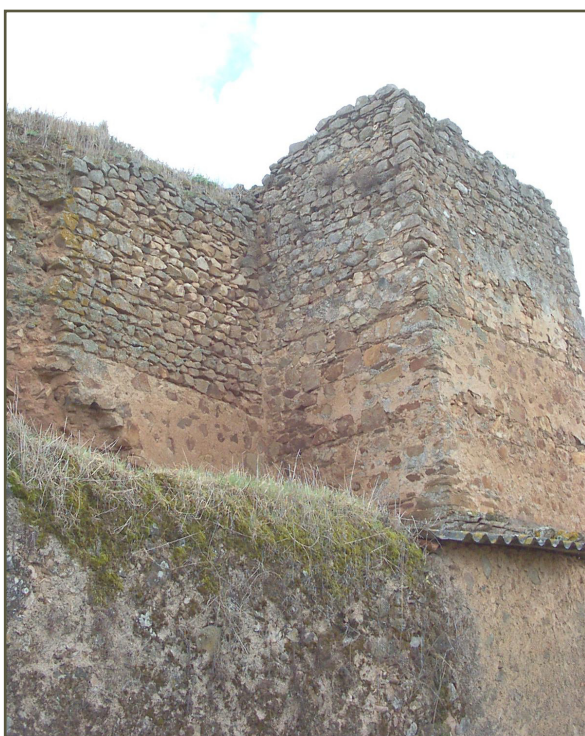
Fig. 6 - Detalle de la discriminación de fábricas en la parte superior de la torre noroeste y paño norte del recinto.

La torre del extremo noroeste del castillo (Torre 5), junto con el lienzo comprendido entre esta misma torre y la torre circular

intermedia (Torre 6), en algún momento debieron de sufrir un derrumbe, o bien presentar graves problemas estructurales, que aconsejaron reedificarlos de nuevo. Lo mismo debió ocurrir en el espacio comprendido entre la torre circular y la torre del extremo noreste.

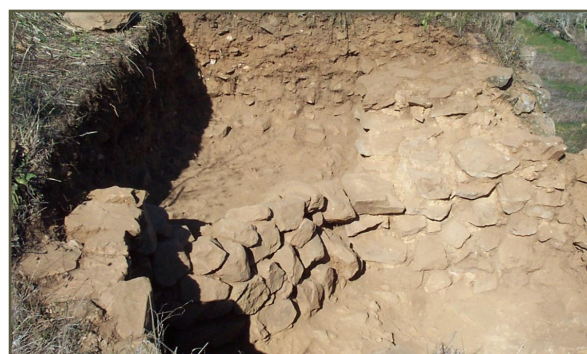
Fig. 7 - Unidad de limpieza en la azotea de la Torre 5.

La secuencia deposicional del corte nos revela dos unidades sedimentarias, ambas responderían a niveles intencionados de relleno en el coronamiento de la torre, siendo ambos niveles coetáneos, y posteriores a la construcción de los paramentos que delimitan la propia torre, y los lienzos anexos. El material cerámico recuperado nos remite a una cronología de entre los siglos XIV y XV. Documentamos también en el corte una estructura muraria, realizada con mampuestos colocados a hueso y sin matriz de unión entre ellos, con un altura en alzado aproximada de 64 centímetros, y con una disposición aproximadamente semicircular, entre las esquinas suroeste y sureste de la torre. Su función claramente es la de servir de retención a nivel de relleno superior, posibilitando a la vez un nivel topográfico más elevado para la azotea de la torre, y simultáneamente posibilitar la circula-

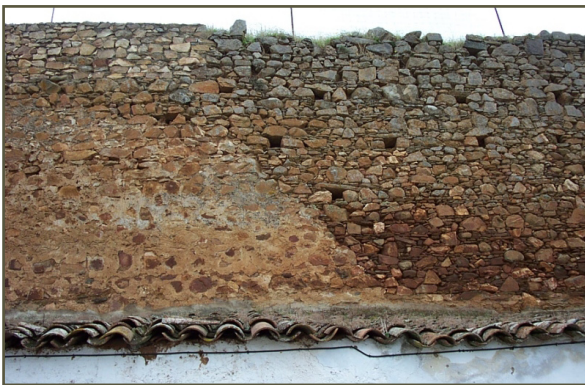
Fig. 8 - Detalle de la reparación del lienzo situado entre las torres 6 y 7 del paño norte.

También en el paño norte, en el espacio comprendido entre la torre del extremo noreste del recinto (Torre 7) y la torre circular intermedia (Torre 6), se produjo otra importante reforma. En estos momentos se volvió a rehacer prácticamente todo el muro exterior. Formalmente la obra se pone de manifiesto por la presencia de una fábrica de mampostería, sin enfoscar, en la que se emplean mampuestos de menor tamaño que en las fábricas anteriores, sobre todo por la utilización de fragmentos de ladrillo y tejas, y la presencia de mechinales a intervalos regulares. Con esta misma fábrica se reparó una parte del lienzo comprendido entre la entrada principal y la torre 3.

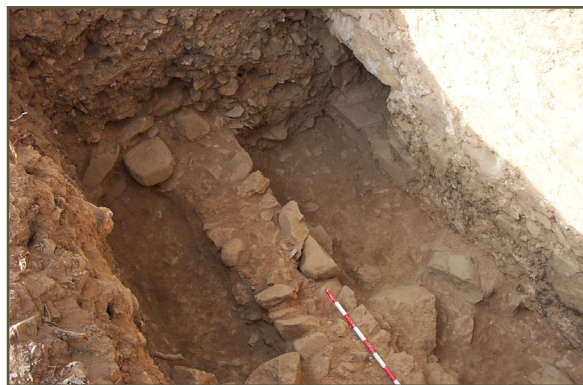
Fig. 11 - Detalle del sondeo 2 una vez finalizada la excavación.

Inicialmente, en el proyecto de intervención arqueológica planteamos la realización de un corte de 3 x 2 metros, dimensiones que ampliamos hasta los 3,10 metros, para poder documentar de forma precisa el desagüe que efectivamente localizamos.
