ZÓCALOS PINTADOS DE ÉPOCA ISLÁMICA EN LA PLAZA DE SAN PEDRO (HUELVA)

Islamic parietal painting at Plaza de San Pedro (Huelva)

MIGUEL ÁNGEL LÓPEZ DOMÍNGUEZ

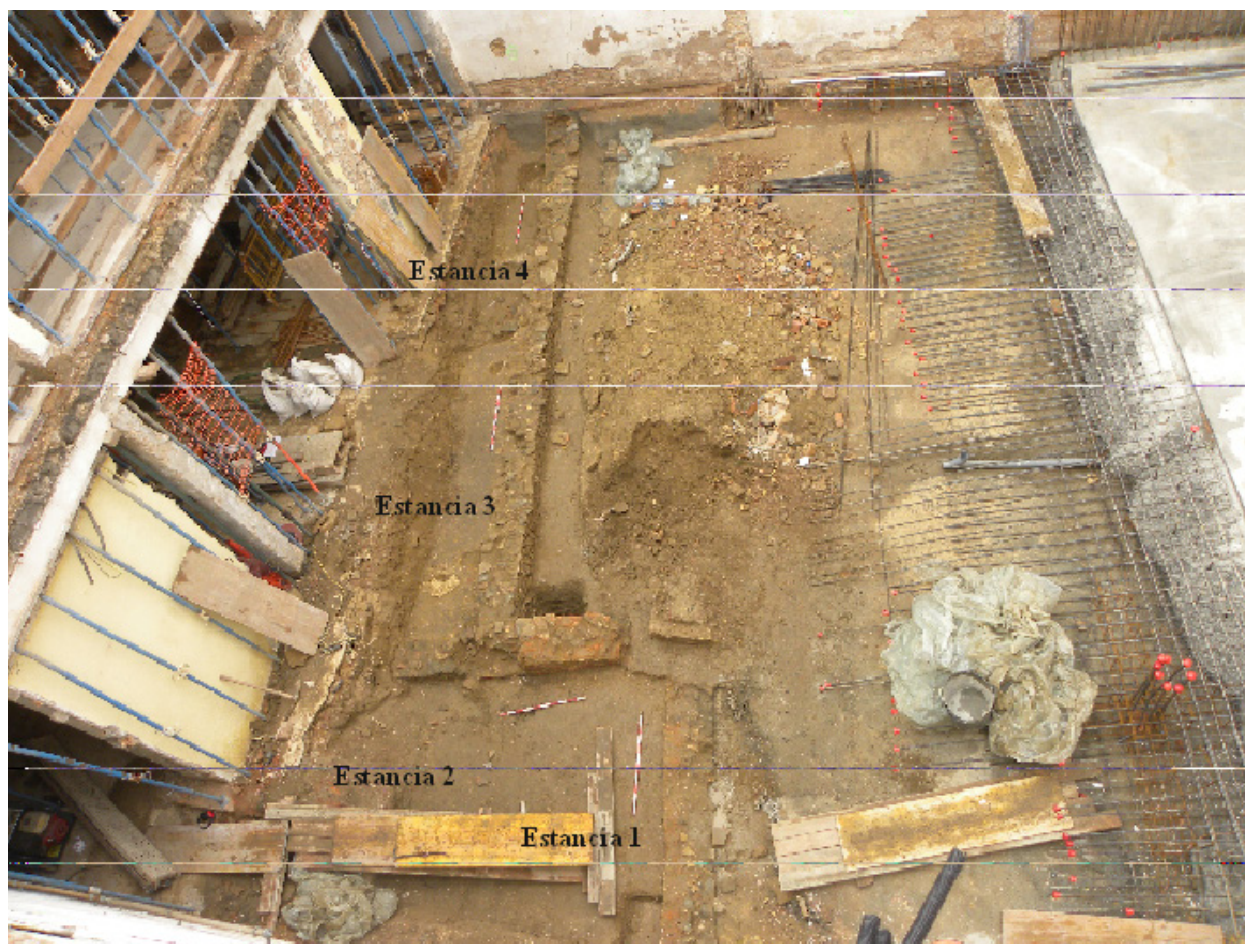
Figura 2. San Pedro n.º 7. Las estructuras islámicas. Resultados de la primera fase.

documentaron fragmentariamente las Estancias 1, 2, 3 y 4 (fig. 2).

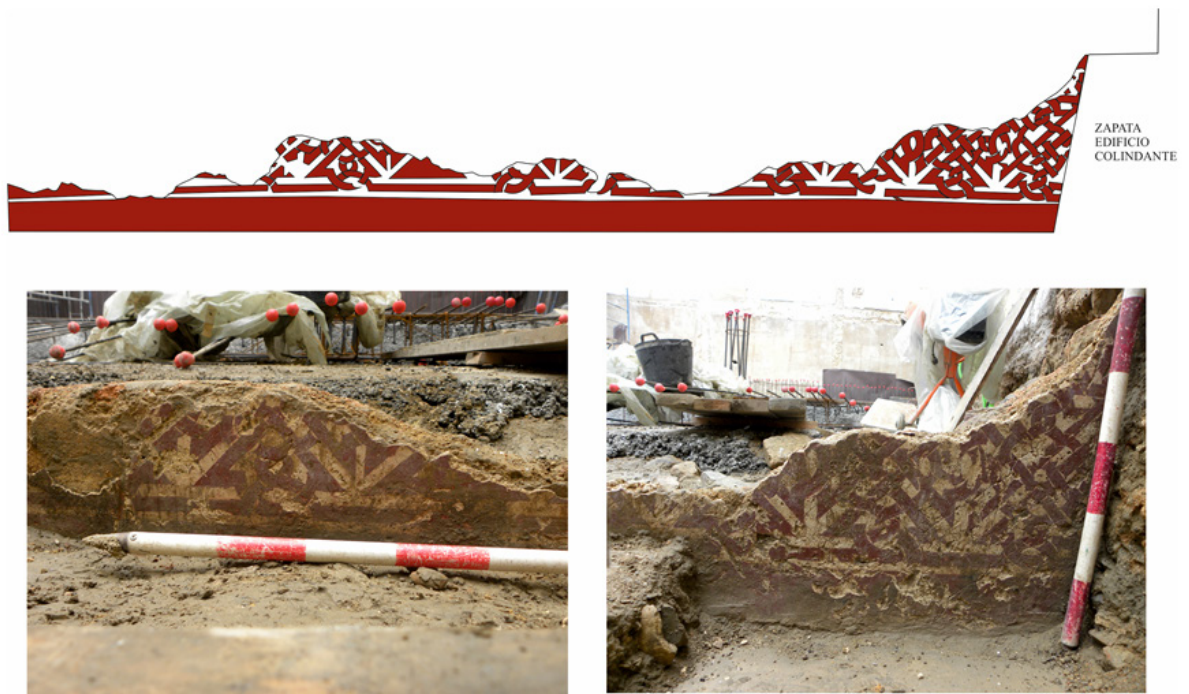
Figura 11. San Pedro n.º 7. Estancia 1. Muro 20. Superficie pictórica.

La composición pictórica del muro 20 es la más compleja (fig. 11), y se desarrolla en su cara sur, es decir la interior, en una longitud de 2,90 m y una altura máxima de 0,57 m. Sobre la cenefa una banda pintada de almagra de 0,10 m de anchura, y por todo el recorrido conservado del muro corre una

línea compuesta por tramos que combina líneas rectas con finales curvos de unos 20 cm de longitud, que no se conserva en toda su integridad. De la unión de los finales curvos se inicia la composición de tracería que decoraría al paño en altura.

Sobre la primera línea decorativa que hemos descrito la tracería delimita en negativo un motivo vegetal en forma de hoja de palma de tres hojas. Será a partir del siglo XII cuando el motivo vegetal más representado fue la hoja de palma (López y Gestoso, 2009, 235-236). Se conservan seis de estas figuras (fig. 11).

La otra figura en negativo que hemos detectado es una estrella de ocho puntas que se ubica en el centro de los motivos circulares situados en la zona este del lienzo (fig. 11). La estrella de ocho puntas fue muy utilizada por la población hispanomusulmana frente a las estrellas de seis, diez o doce puntas, más comunes en otras partes del Mediterráneo (Cánovas *et al.*, 2007, 492). En esta composición conservamos dos ejemplos, y otro en el muro 26.

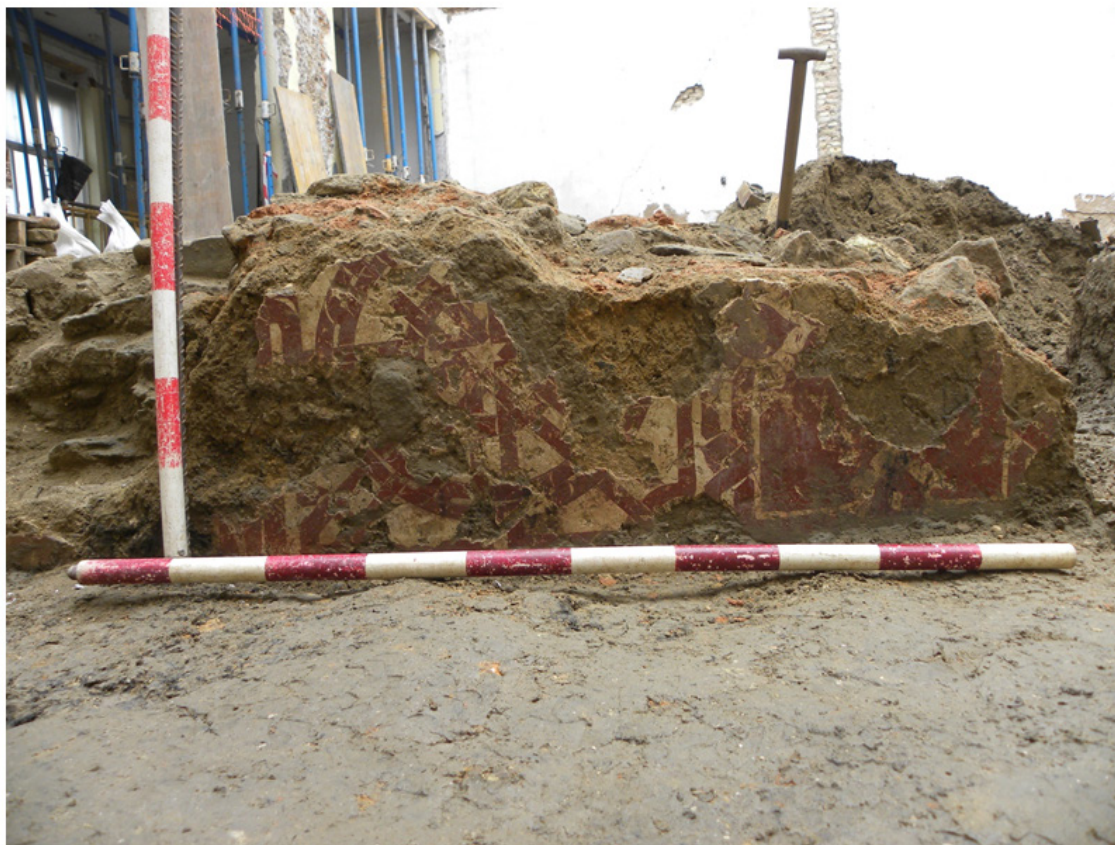
Figura 13. San Pedro n.º 7. Estancia 1. Muro 20. Paneles A y B.

El panel central (B) es el más complejo temáticamente (fig.13). También se encuentra enmarcado por líneas paralelas que se entrecruzan, que dejan un espacio central en el que se desarrolla un motivo circular realizado mediante lazos semicirculares y rectos. Su punto central queda marcado por una estrella irregular de ocho puntas realizada en negativo, desde la cual se trazan los lazos circulares. Este motivo recuerda a una noria representada esquemáticamente.

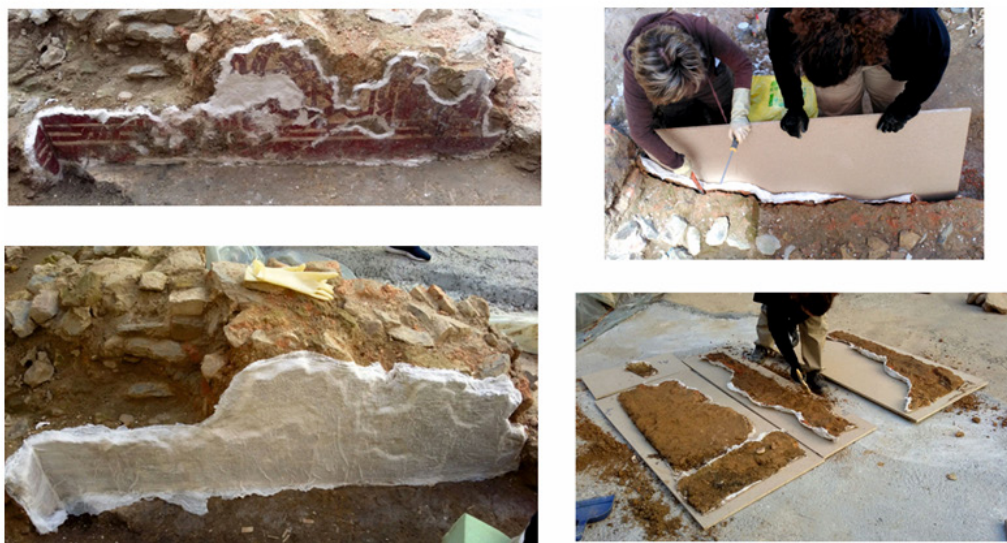
Figura 14. San Pedro n.º 7. Estancia 1. Proceso de consolidación y arranque de las pinturas.

cialistas en la materia que siguieron las siguientes fases de intervención (fig. 14). En primer lugar, se realizó una limpieza en seco y posteriormente una limpieza en húmedo. A continuación, se realizó una primera consolidación química mediante la inyección de resina acrílica en las zonas disgregadas de los bordes y grietas. Para evitar desprendimientos de las zonas agrietadas y pérdidas del mortero disgregado en los bordes, se consolidaron las oquedades, grietas y bordes mediante la aplicación de mortero fino de cal y marmolina. Para el arranque de los frescos fue necesaria la protección de la superficie pictórica mediante tres capas de engasado adheridas con resina acrílica diluida en acetona, por último, para la realización del arranque se determinaron los cortes de la pintura en ambos muros siguiendo las grietas verticales ya encontradas. El muro 26 se extrajo en tres fragmentos y el muro 20 en dos (Mangas y Calvo, 2016).

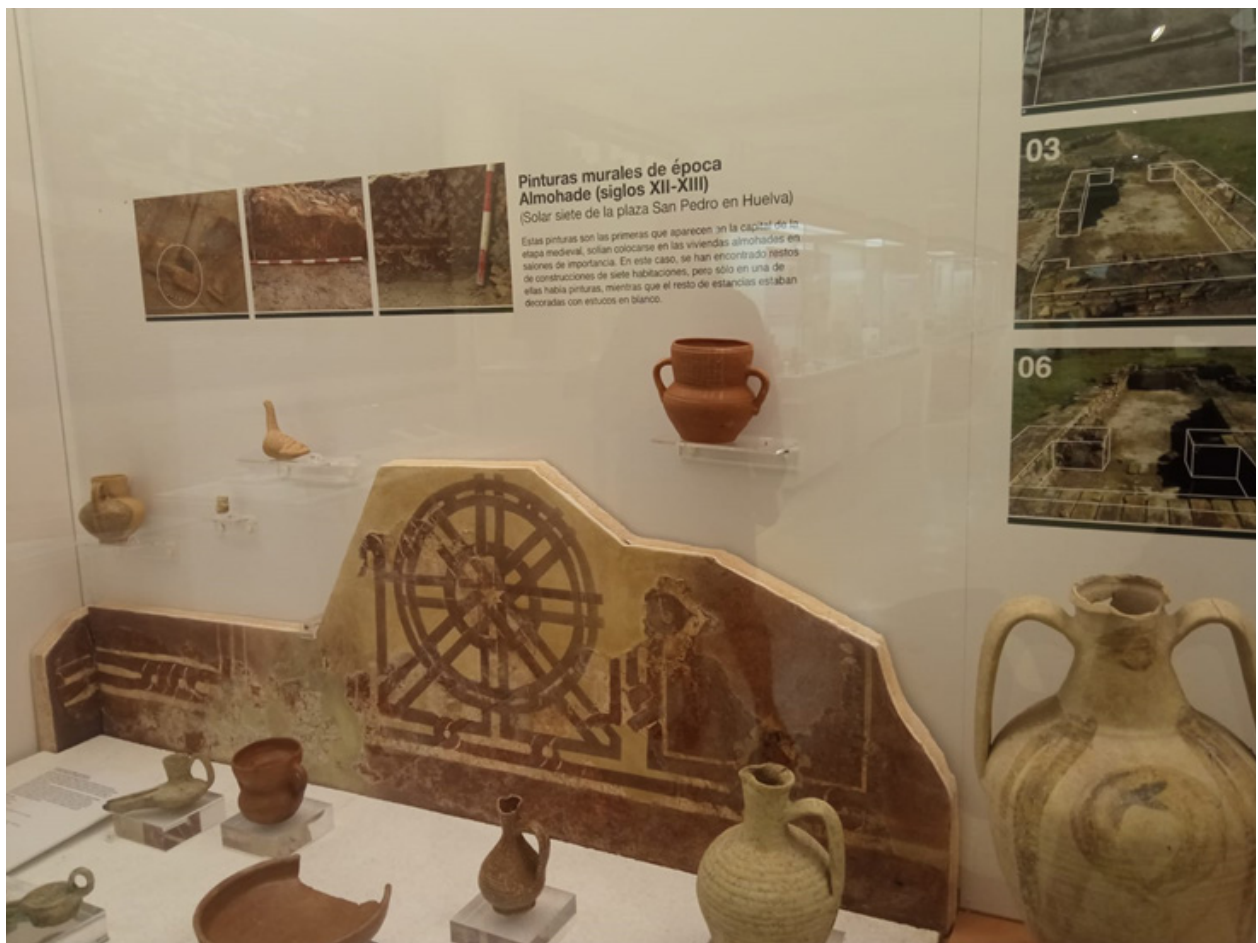
Figura 15. Pinturas parietales. Muros 26 y 28. Exposición en el Museo de Huelva.

Tras su depósito en el Museo de Huelva, se decidió por parte de la Delegación de Cultura y la dirección del Museo de Huelva la restauración de una de las pinturas para su exposición. La elegida fue la pintura del muro 26. Tras la restauración la pintura ha pasado a formar parte de la exposición permanente del Museo, donde se puede disfrutar actualmente gracias a la restauración llevada a cabo por Noelia Melara Sánchez (fig. 15).
