Novos dados para o conhecimento da Villa romana de Pisões (Beja)

Miguel Serra

A obra, no âmbito da qual se realizaram os trabalhos arqueológicos, consistia na abertura de uma vala ao longo de um caminho de terra batida, acompanhando a vedação da Villa de Pisões, no sentido SO-NE, no âmbito do “Projecto de Electrificação da Villa Romana de Pisões”, da responsabilidade do Instituto Português do Património Arquitectónico – Direcção Regional de Évora.

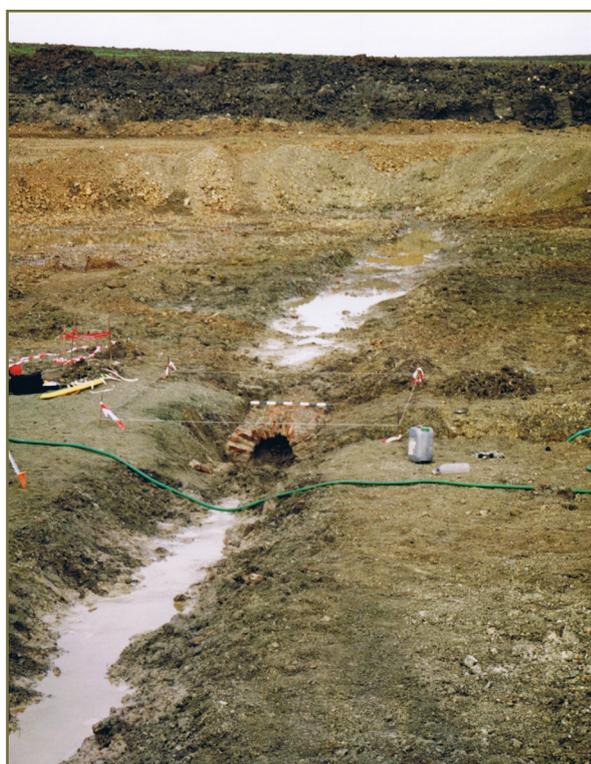
Fig. 1 - Localização do aqueduto na linha de água

Os trabalhos tiveram o seu início com a implantação de 2 sondagens de 4 x 1 m, uma na parte SO da vala, junto à entrada para o centro interpretativo e outra na parte NE, junto ao barranco onde julgávamos poder interceptar o canal de abastecimento referenciado por Abel Viana (Viana, 1947) e já detectado em trabalhos anteriores desenvolvidos nas proximidades (a cerca de 250 metros a Noroeste da Barragem Romana de Pisões) pelo signatário (Serra, 2001).

Implantada junto ao portão de acesso à barragem romana, esta sondagem tinha como objectivo a detecção do canal de abastecimento já mencionado, tal como veio a acontecer, no entanto, uma vez que este só foi detectado abaixo da cota de obra, não foi possível efectuar uma caracterização mais exaustiva do seu estado de conservação. Refira-se que a infiltração permanente de água através do subsolo dificultou bastante a intervenção, bem como os registos.

A estrutura 1, por nós identificada como o referido canal de abastecimento, revelava poucos indícios claros, aparentando uma grande destruição na parte da abóbada, uma vez que era perfeitamente notória a existência de um canal de lamias cinzentas (distingua-se facilmente das terras de barro negro

que o rodeavam), observando-se tijolos soltos no centro do canal, que poderiam ter feito parte da estrutura.

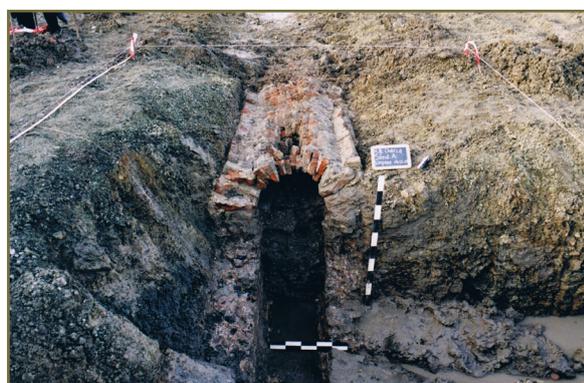
Fig. 2 - Sondagem A (2001), alçado do aqueduto

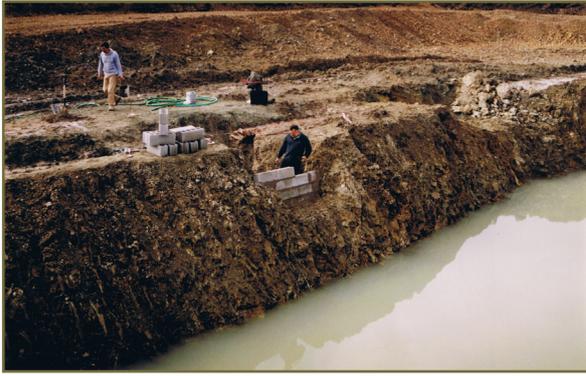
Fig. 3 - Protecção e acondicionamento do aqueduto

Foi então decidido contornar esta estrutura, efectuando um desvio da vala através do lado Noroeste da estrada, protegendo-a devidamente com geotêxtil e areia.

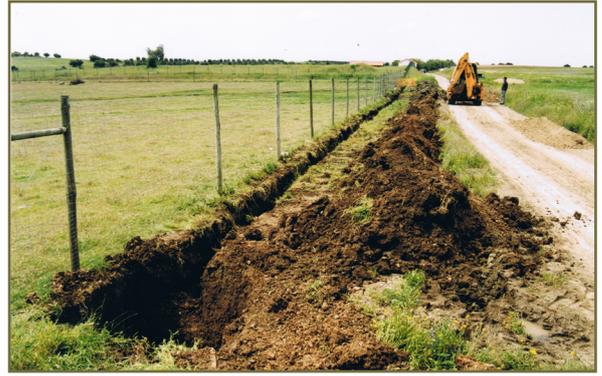
Fig. 5 - Abertura de valas junto da área da barragem

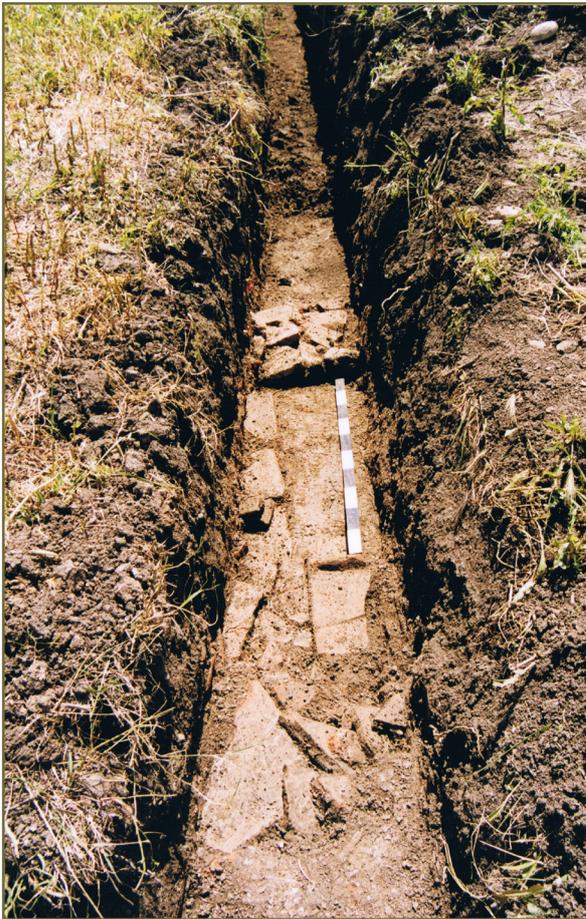
A estratigrafia era composta por uma camada de aterros com cerca de 0.5 m de espessura, que assentava em cima de uma estrutura (estrutura 2), formada por um muro com uma fiada externa em tijolo e uma fiada interna em xisto da região, com cerca de 0.6 m de largura. No interior observavam-se restos de um possível piso de circulação formado por lateres e tegulae, e um derrube de telhado (presença de lateres, tegulae e imbrices).

Fig. 4 - Possível compartimento de casa romana

Julgamos estar na presença de um estrutura de época romana, que importava conhecer melhor, de modo a compreender o desenvolvimento da Villa para esta zona, pois poderia esclarecer a existência de outras ocupações ou a definição de áreas de funcionalidade distinta (pars rustica, pars frumentaria).
