# O arrabalde ribeirinho de Mértola e a evolução dos espaços periurbanos da cidade entre a Antiguidade e o período Islâmico

Virgílio Lopes  
Susana Gómez Martínez

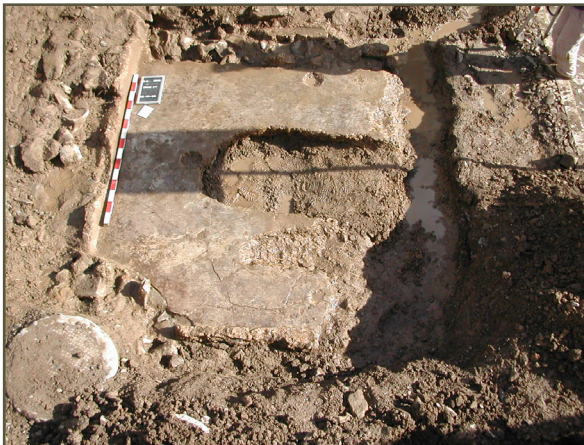
Fig. 2. Escavação dos tanques da Rua 25 de Abril.

Os tanques (fig. 2 e 3), apenas conservavam o seu fundo e o arranque das paredes, dado que, se encontravam muito próximos da superfície. Depois de escavados, foram retirados para posterior restauro e eventual musealização. Sob os tanques, foi detectada e escavada uma complexa rede de esgotos que, certamente, servia para escoar águas residuais.

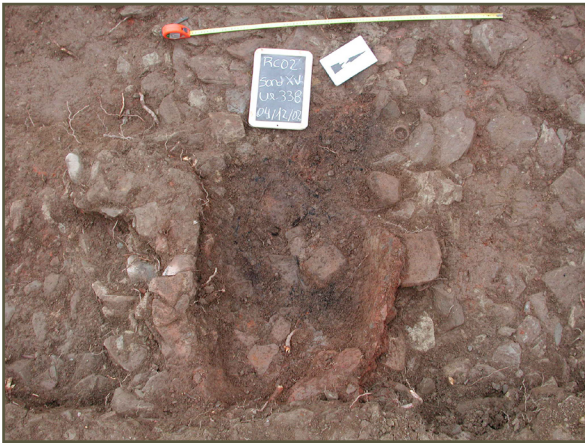
Fig. 4 - Vestígios do forno da rua 25 de Abril com a última camada de utilização.

Debaixo desta camada, encontraram-se a parte inferior da fornalha e os restos da última utilização do forno, uma fina camada de terra e carvões e fragmentos de cerâmica do fim do domínio islâmico.

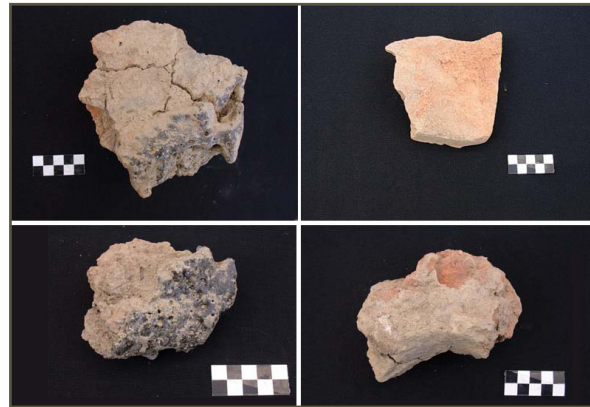
Fig. 5 - Fragmentos da estrutura do forno.

Os fragmentos da estrutura do forno encontrados na camada de destruição do mesmo permitem concluir que o forno era muito pequeno e composto de duas câmaras: a inferior ou fornalha, da qual ainda se conservavam vestígios *in situ*, e a superior ou de cozedura, separadas por uma grelha. Alguns fragmentos desta grelha, construída com tijolos e argila, apresentavam orifícios de forma cilíndrica (fig. 5).

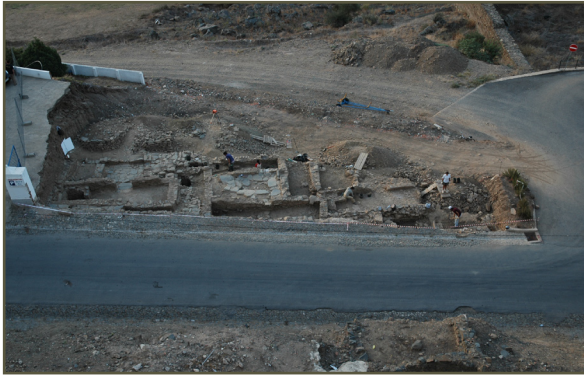
Fig. 8 - Vista geral das escavações na Hospedaria Beira Rio.

Depois do desmonte desta estrutura, foi feita uma decapagem em profundidade, tendo sido atingidas estruturas pertencentes a três casas do período islâmico (fig. 7 e 8). Entre duas das casas foi posta a descoberto uma rua pavimentada com terra batida. Depois de identificado o nível de pavimentação e a sua direcção (nascente-poente), foi feita a escavação em profundidade, onde foi encontrada uma canalização que escorria as águas pluviais no sentido nascente, e duas fossas detriticas que recebiam, respectivamente, os dejectos das casas vizinhas.

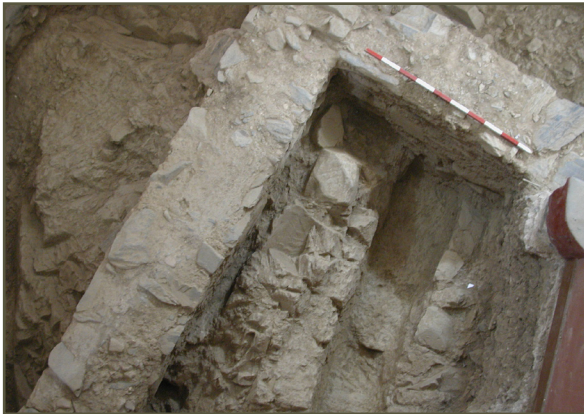
Fig. 10 - Estruturas de época islâmica sobrepostas a enterramentos paleocristãos nas escavações do Cine-Teatro Marques Duque.

Não é possível obter uma leitura completa das estruturas encontradas, mas podemos afirmar que a maior parte dos muros pertence a uma casa da qual apenas é visível o seu extremo ocidental, composto por um átrio estreito, um pátio de grandes dimensões, e um terceiro compartimento situado junto ao átrio onde foi possível documentar dois níveis de ocupação (fig. 9). Mais a Sul, foi posta a descoberto uma rua que daria serventia a esta e a uma segunda casa da qual apenas conhecemos a fachada norte (fig. 10).

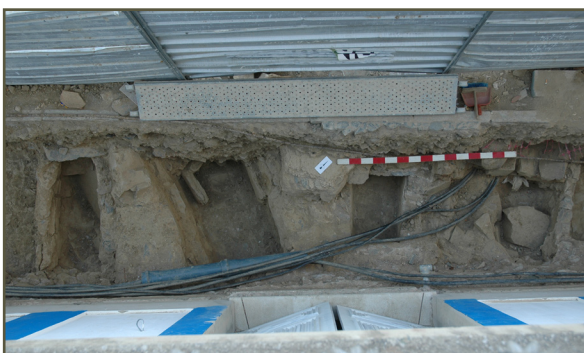
Fig. 12 - Sepulturas paleocristãs escavadas junto da fachada do Cine-Teatro Marques Duque.

Esta necrópole era densa e bem organizada (fig. 11). No total, foram identificadas 34 sepulturas, quase todas escavadas no afloramento rochoso de xisto, e grande parte delas delimitadas, por estruturas de pedra e argamassa de cal, ocasionalmente também compostas de tijolos e *tegulae*. Seguiam quase todas uma orientação aproximada Este-Oeste, alinhavam-se segundo eixos ortogonais bem definidos, separadas por espaços reduzidos e regulares, por vezes, apenas por um estreito murete (fig. 12).
